## 東京電力(株)東通原子力発電所環境影響評価における事後調査について

東電環境エンジニアリング(株)  
小野 芳生

### 東京電力(株)東通原子力発電所の概要

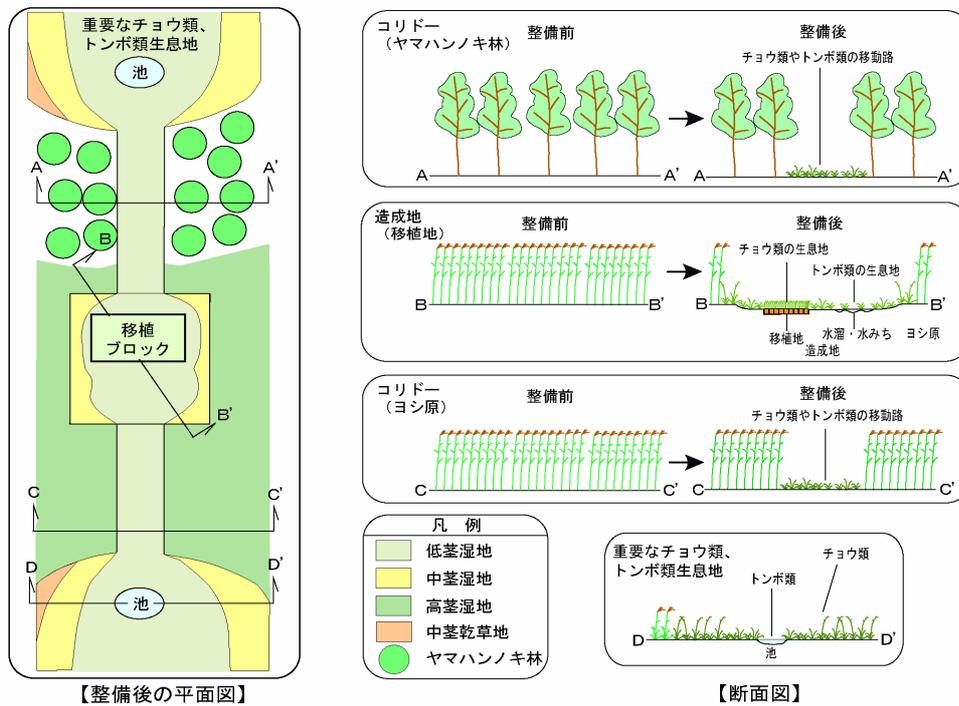
## ビオトープコリドールの整備イメージ

原子力発電所建設に伴う地形改変等により、対象事業実施区域中央部の特に湿原、草原、池等に生息・生育する重要な種群及び湿原生態系が影響を受けるため、残存する重要な種群の生息・生育地を維持する目的で南北に残存する湿原にビオトープネットワークを整備する。
