# 瀬切れ河川における魚類の生息状況変化に関する調査・検討

八千代エンジニアリング（株） 林 宏樹

滋賀県を流れる河川には天井川が多く、毎年のように瀬切れが発生しており、魚類の生息場の消失・下流からの魚類の遡上阻害などの問題が生じている。本稿では、瀬切れ河川の一つである高時川を対象にして、瀬切れの発生メカニズムの分析を行うとともに、瀬切れ発生時に魚類調査を行うことで瀬切れが魚類の生息及び生息場に与える影響を評価した。また、高時川の瀬切れの特性を踏まえた瀬切れ対策を「河川流量対応」と「河道形状対応」に分けて検討した。

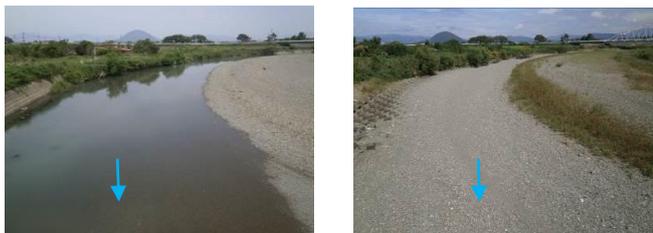
図-1 高時川の瀬切れ発生状況（落合橋上流）

滋賀県湖北地域を流れる高時川も一部が天井川となっており、毎年瀬切れが発生し（図-1）、魚類などの水生生物の生息場所が一時的に消滅し、へい死が生じるとともに下流からの魚類の遡上も阻害されている。

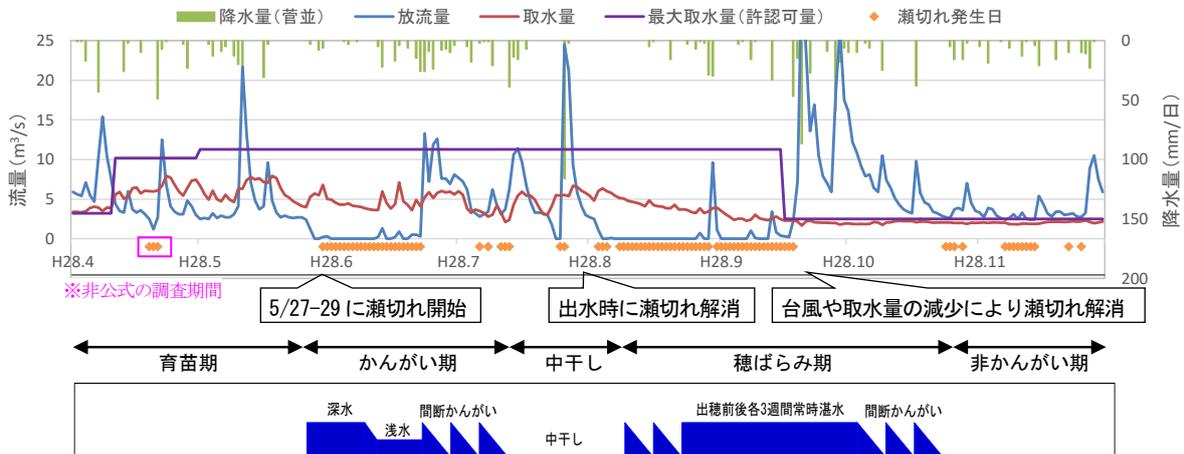
図-3 瀬切れ期間と高時川頭首工からの放流量と取水量（平成28年4月～9月）

聞き取りの結果、土地改良区では河川環境に配慮し、かんがい期に二日隔日送水（利用するエリアを2日ごとに制限し、取水量のピークを下げる）を実施することで、取水量の低減に努めている。しかし、かんがい期は農地の水需要を満たすために全量取水が必要となるため、高時川への放流量が $0\text{m}^3/\text{s}$ となり、頭首工下流で瀬切れが発生する。（図-3）。

調査の結果、平成28年度の瀬切れ日数は、合計92日であり、6月上旬～6月中旬と8月～9月中旬に集中していることが分かった。9月下旬以降は、台風による出水や取水量の減少により瀬切れの発生頻度が減少した。

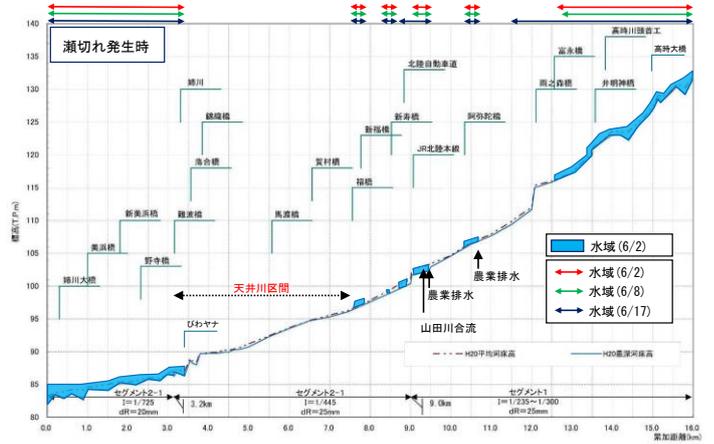
図-4 瀬切れ発生時の水域縦断面図（瀬切れ発生時）

調査の結果、瀬切れ発生時に残存する水域は一定箇所であり、頭首工の直近や農業排水流入部にのみ水域が残存していることが分かった（図-4）。なお、天井川区間については、瀬切れが発生するとすぐに広範囲で水域が消失していた。

高時川における瀬切れは、かんがい期に高時川頭首工の全量取水により、河川流量が $0\text{m}^3/\text{s}$ になるとほぼ同時に発生することが分かった。瀬切れはまず始めに、下流の落合橋付近で発生し（瀬切れ①）、落合橋上流の地点においても、徐々に水面の連続性が失われ、残水域の縮小により水生生物が減少・死滅（瀬切れ②）するものと考えられる（表-1）。また、瀬切れ発生時に残存する水域は、頭首工直下や農業排水流入部にのみに限られ、天井川区間には水域は存在しなかった。

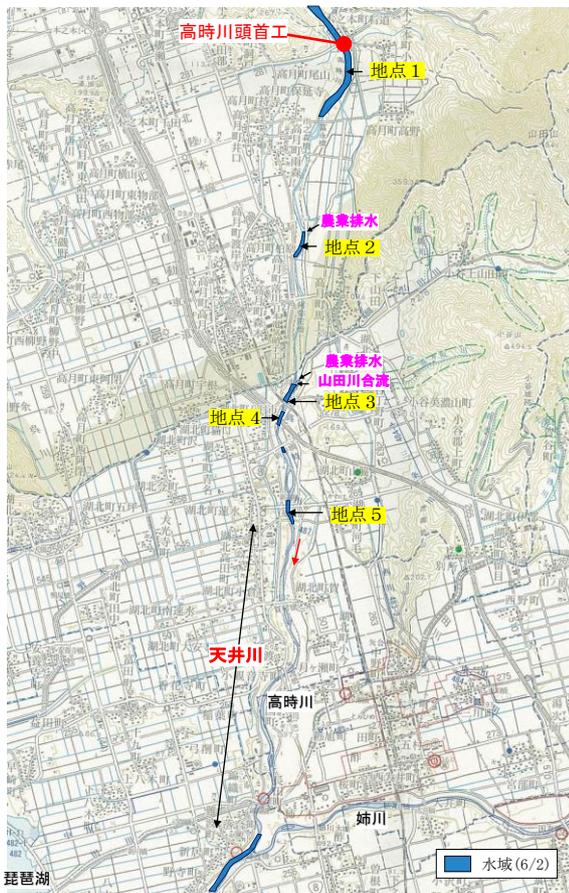
図-5 魚類調査地点

瀬切れ時に残存する水域(水たまり)計5地点(図-5参照)において、アユの遡上期(6月)と成長期(7~8月)に4回ずつ投網及びたも網による捕獲調査を実施した。なお、3,4回目(遡上期)と5,6回目(成長期)の調査時は、増水により瀬切れが解消され、上下流からの魚類の移動が可能な状態であった。

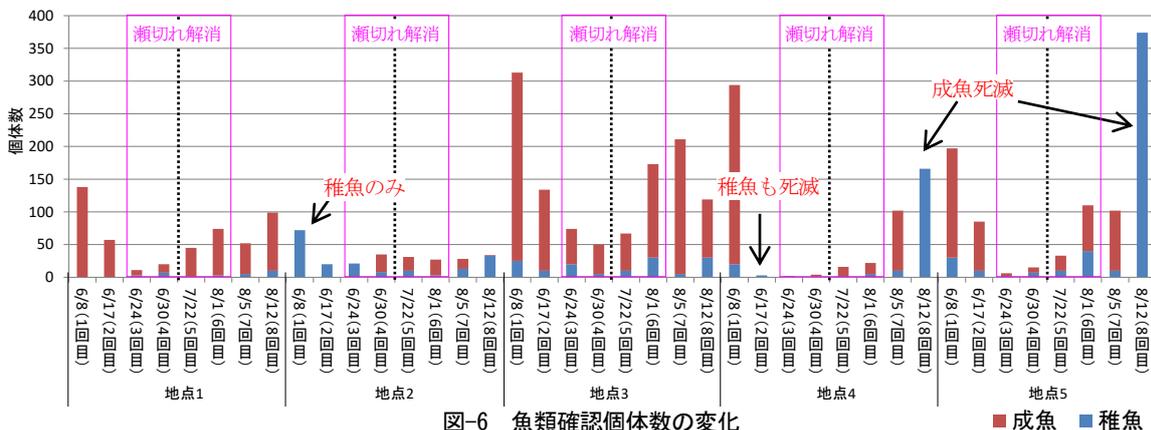
図-6 魚類確認個体数の変化

捕獲調査の結果、6目11科24種の魚類が確認された(表-2)。1回目の調査時(瀬切れ発生直後)には既に水域は孤立しており、取り残された魚類が数多く確認されたが、水域の縮小による水質の悪化やサギなどの鳥類による捕食により、個体数が減少していった。また、外部からの水の供給がない地点4及び地点5では、成魚の生存率が低かった。これは捕食に加え、DOの低下により、成魚が稚魚よりも先に酸欠状態になったと考えられた。なお、増水し瀬切れが解消した際には、上下流からの魚類の移動が可能であったが、水域面積の拡大により個体密度が低下するため捕獲個体数は回復しなかった。

■ 成魚 ■ 稚魚

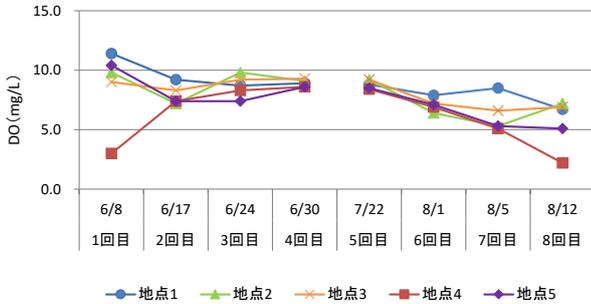
図-8 水質調査結果 (DO)

各調査地点のDOの測定結果を図-8に示す。農業排水からの水の供給がない地点4と地点5は、他地点に比べDOが低く、水産用水基準（一般：6mg/L以上、サケ・マス・アユ：7mg/L以上）を下回ることがあった。これは、外部からの水の供給がないことに加え、たまり水に多くの個体が集中したことにより、DOの減少が早なったためと考えられる。

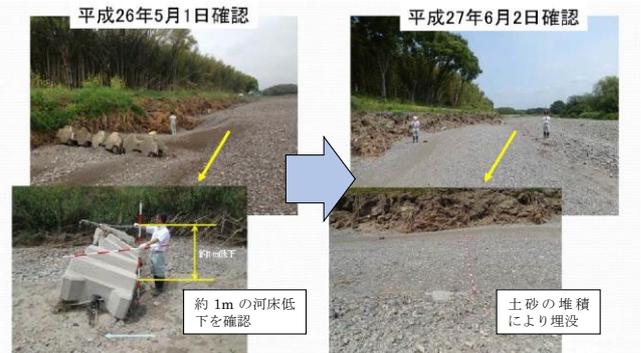
図-9 避難場創出を目的とした水制の設置状況（高時川）<sup>2)</sup>

【課題】土砂の堆積により機能低下する可能性がある（高時川では、避難場創出を目的とした水制工が設置されたが、土砂の堆積により埋没した（図-9））。

ェルター）をバース工や根固めブロック等を設置し、淵を形成することで確保する。深掘れさせ水域を創出する地点は、外部からの水供給がある箇所が効果的と考えられる。
