2025年度JEAS第21回技術交流会

「海の地図PROJECT」で視えた能登半島の変化

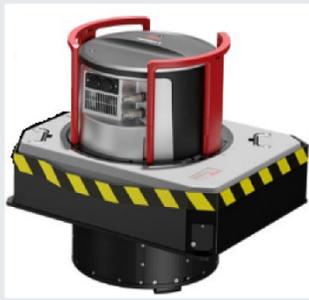
- ALBは、航空機(固定翼及び回転翼)に搭載した航空レーザ測深機から近赤外レーザ(陸地)、緑レーザ(海底)で広範囲を連続的かつ高精度に計測できる手法である。
- 従来の航空レーザ測深装置「Chiroptera4X・Chiroptera-5(Shallowセンサ)」より測深性能が高い装置「HawkEye-5(Deepセンサ)」を国内の民間企業で初めて導入した。

計測機材	Chiroptera-5	HawkEye-5
運用計測高度	400m~600m	500m
パルスレート(陸域)	最大500kHz	-
パルスレート(水域)	50kHz	10kHz
スキャン角	±20°	±20°
ビーム径(陸域)	0.5mrad	-
ビーム径(水域)	4.5mrad	7.5mrad
スキャナーパターン	オブリークスキャナー	オブリークスキャナー
機材外観

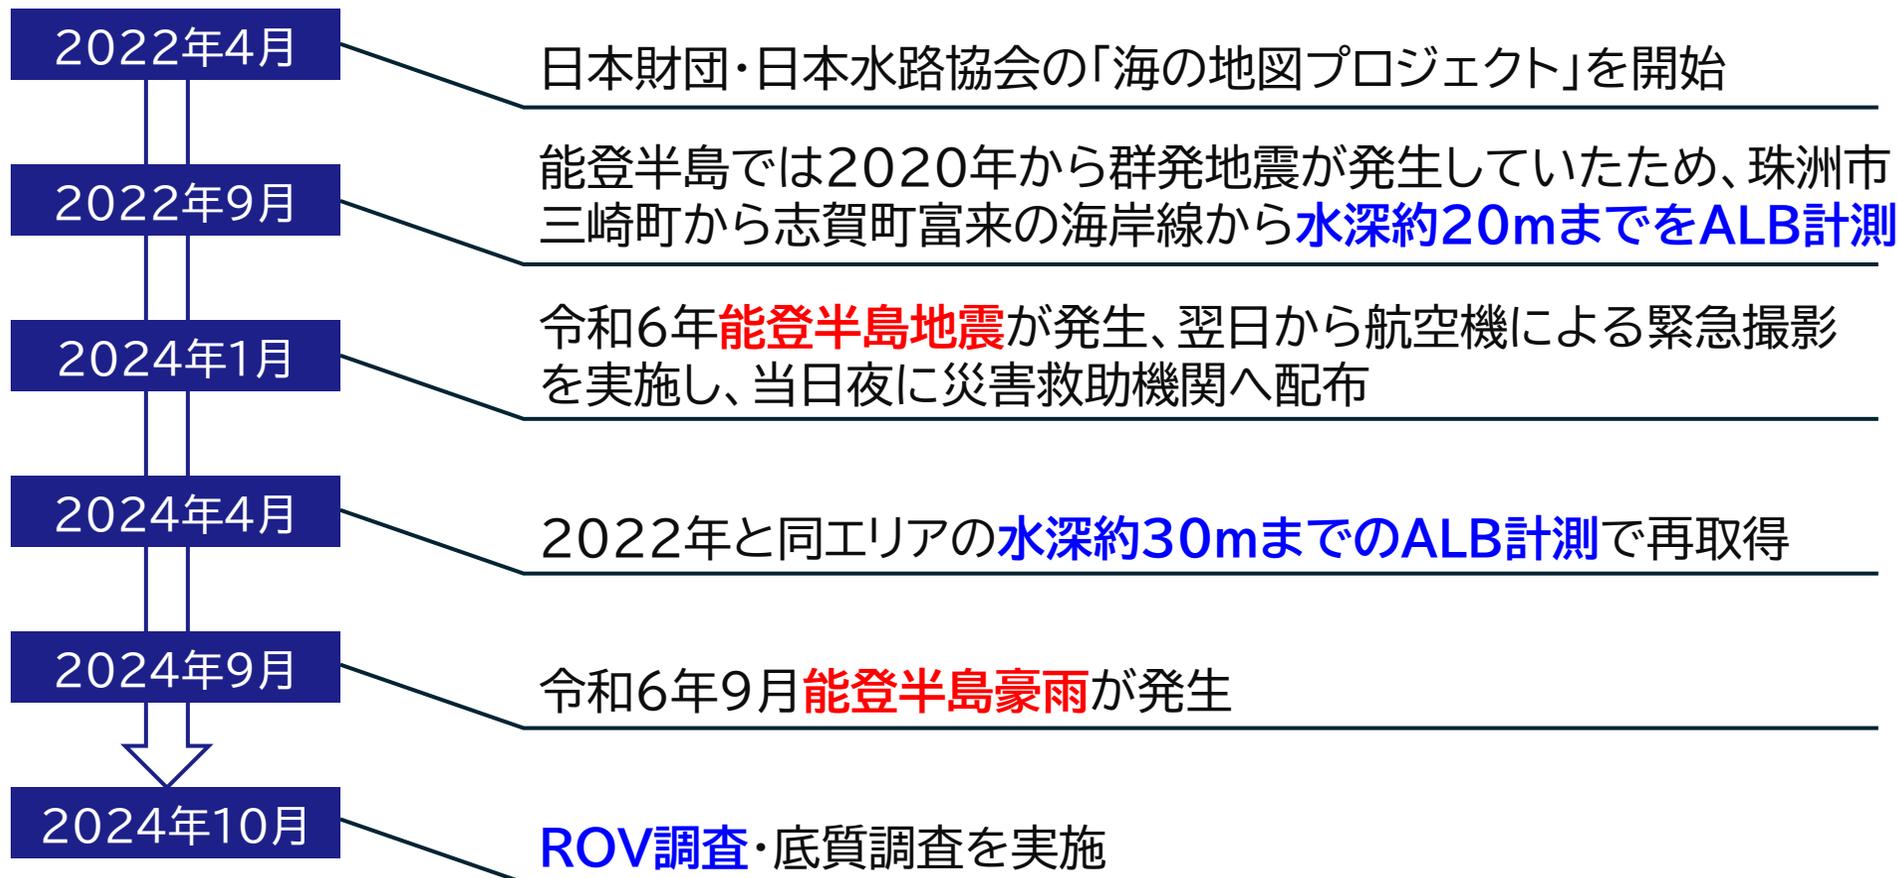
各調査の時系列

ここでは、能登半島で実施したALB計測とROV調査の結果を報告する

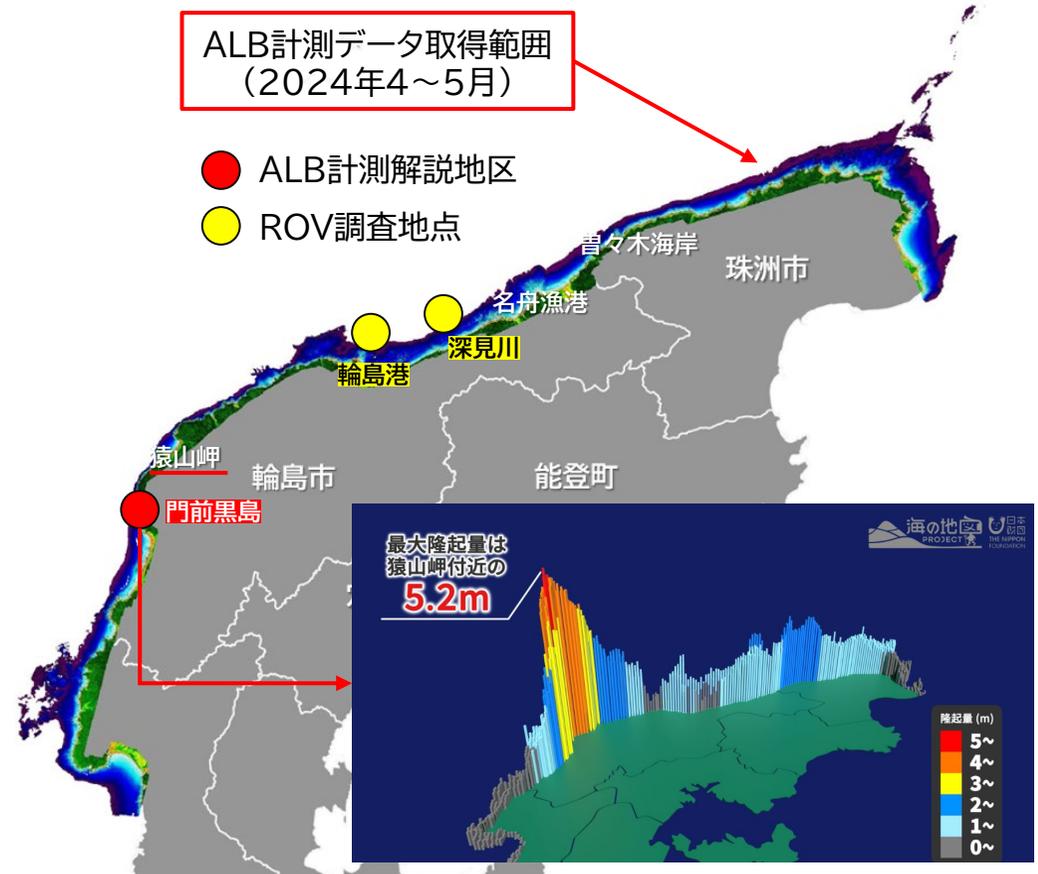
ALB計測データ取得(地震前:2022年、地震後:2024年)

- 陸部から水深約30mまでデータを取得
- オレンジ色の平坦の地形は地盤隆起した波食棚

- 輪島市門前地区猿山岬周辺で最大**5.2m**隆起
- 輪島市曾々木海岸で西北西~北西方向へ最大**4.3m**水平移動

- ① 輪島市門前地区猿山岬で最大5.2m隆起している。
- ② 曾々木海岸周辺では西北西～北西方向へ最大4.3mが水平に動いている。
- ③ 海底地形は全体的に一様に隆起しただけではなく、砂などの堆積物が移動して新たに岩礁が現れたこと、海底の堆積物が大きく移動していたこと等が確認された。
- ④ 9月の豪雨後は、海底が広く泥に覆われ、一部の海底では陸から流出した土砂が厚く海底に堆積したことが確認された一方、ホンダワラ類等の海藻が生きていることも確認された。
- ⑤ 岩礁は魚類が生息する藻場を探す手掛かりともなるため、新たな岩礁の出現を確認した。
- ⑥ 本調査成果は、地震や豪雨により生態系に壊滅的ダメージがあった能登半島北部の漁業等の復興につながることを期待される。

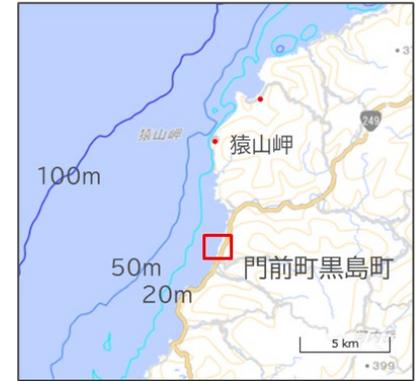
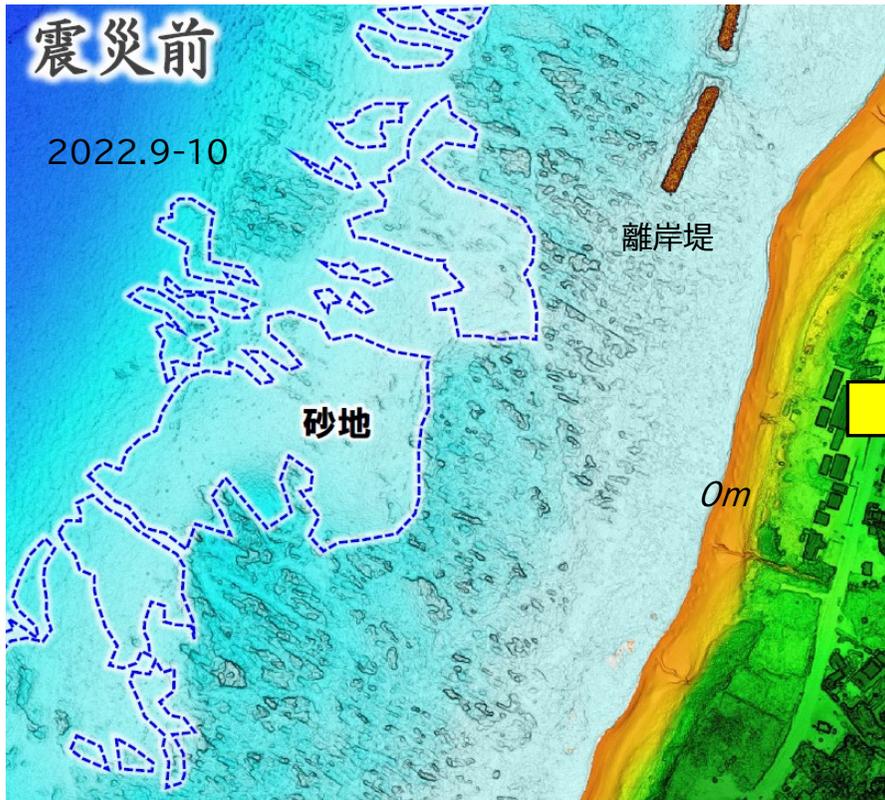
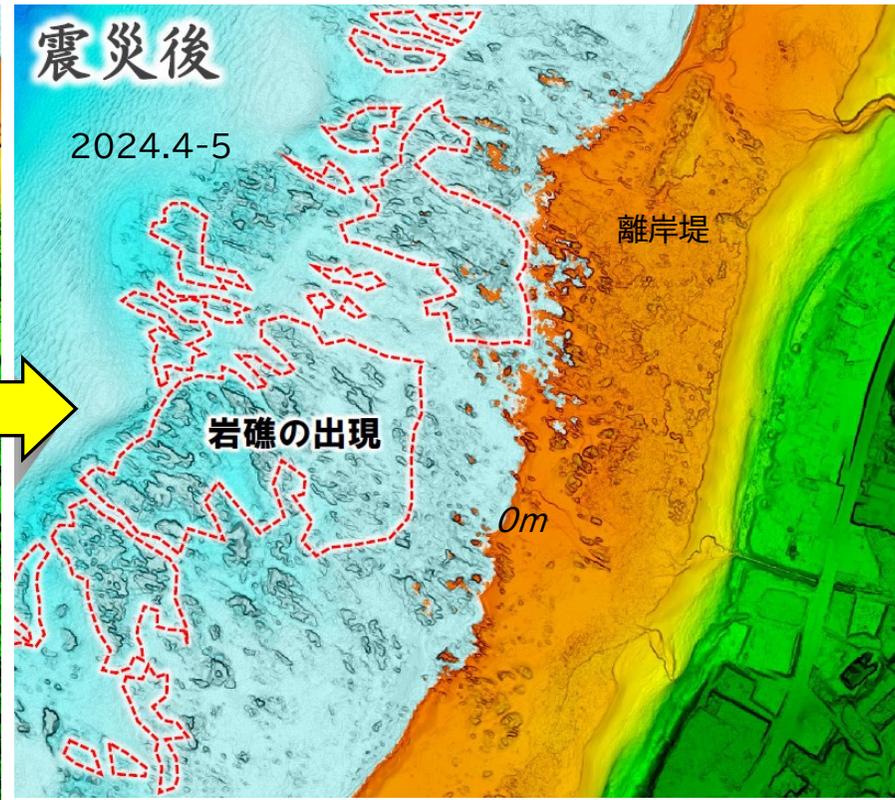
能登地震前後の変化(輪島市門前町黒島町)

- 輪島市門前町黒島町での地盤隆起は**最大3.2m**で、海岸線は約**250m前進**し、離岸堤は砂浜と繋がった。
- 破線内では、**底質が砂から岩へ**、面積は0.67ha、テニスコート25面分
- 海底地形は一様に隆起しただけでなく、砂などの堆積物が移動して、**新たな岩礁が出現**した場所もあった。

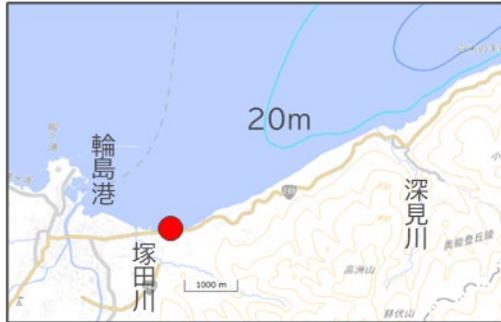
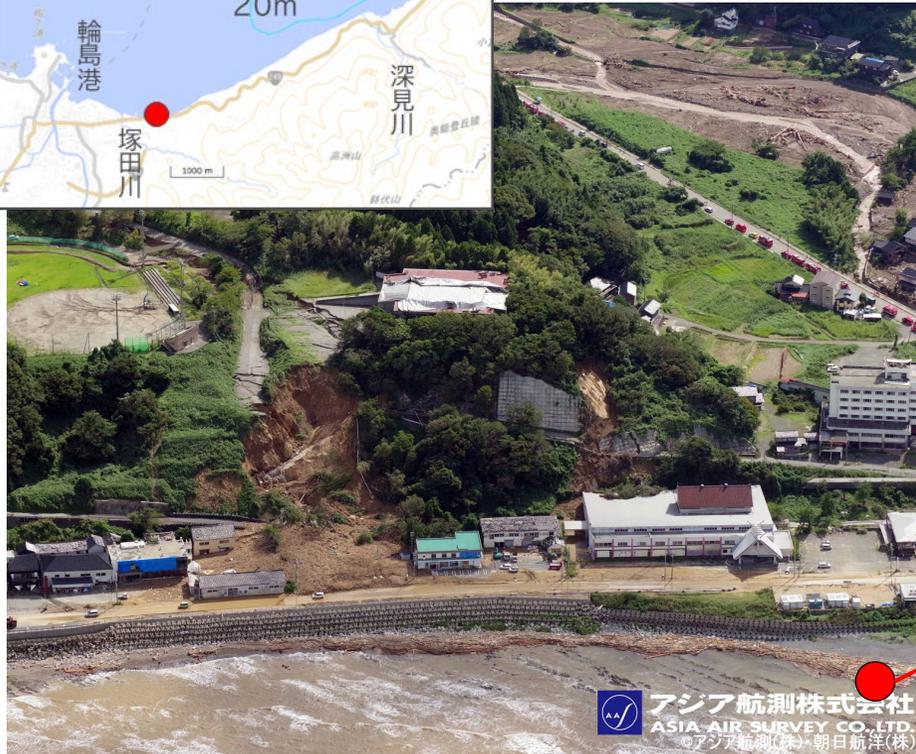
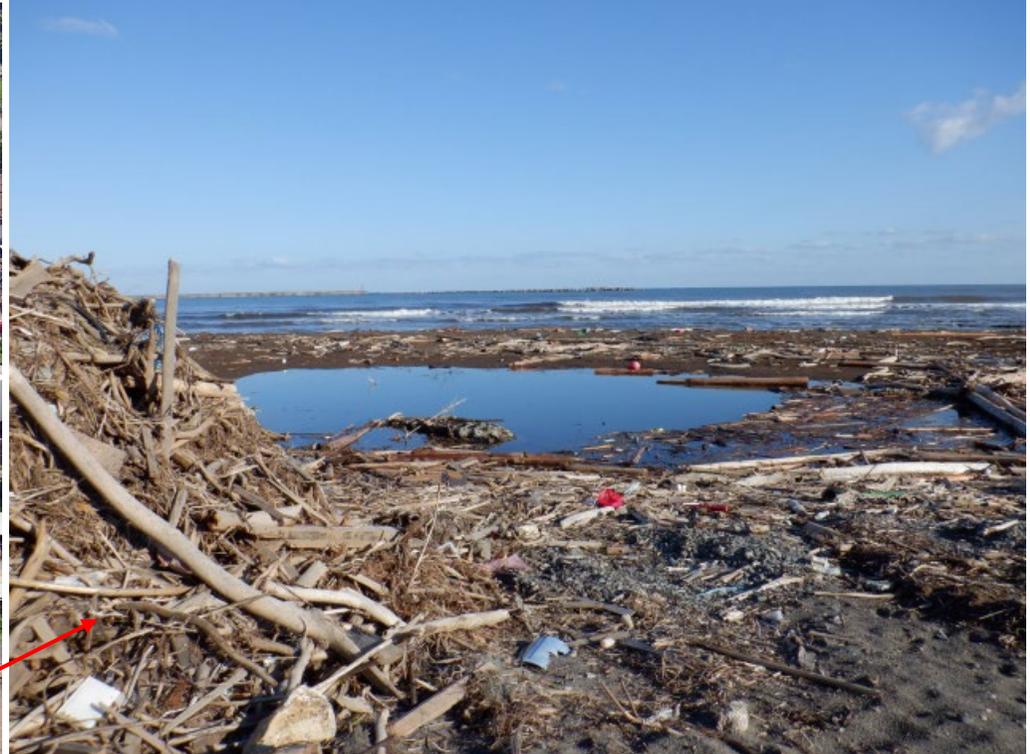
撮影:2024年9月23日

- 2024年9月21～23日に発生した能登豪雨で、海岸へ大量の土砂と流木が流れる災害が発生した。
- 輪島市輪島港(塚田川河口の海浜)と深見川河口には、大量の土砂が流れ流木が漂着した。

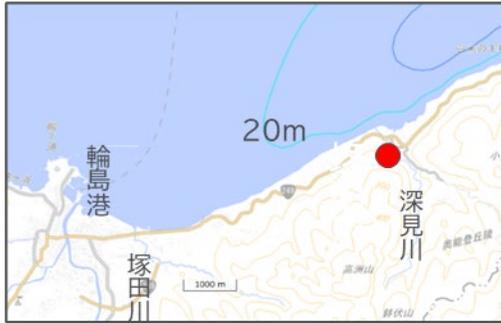
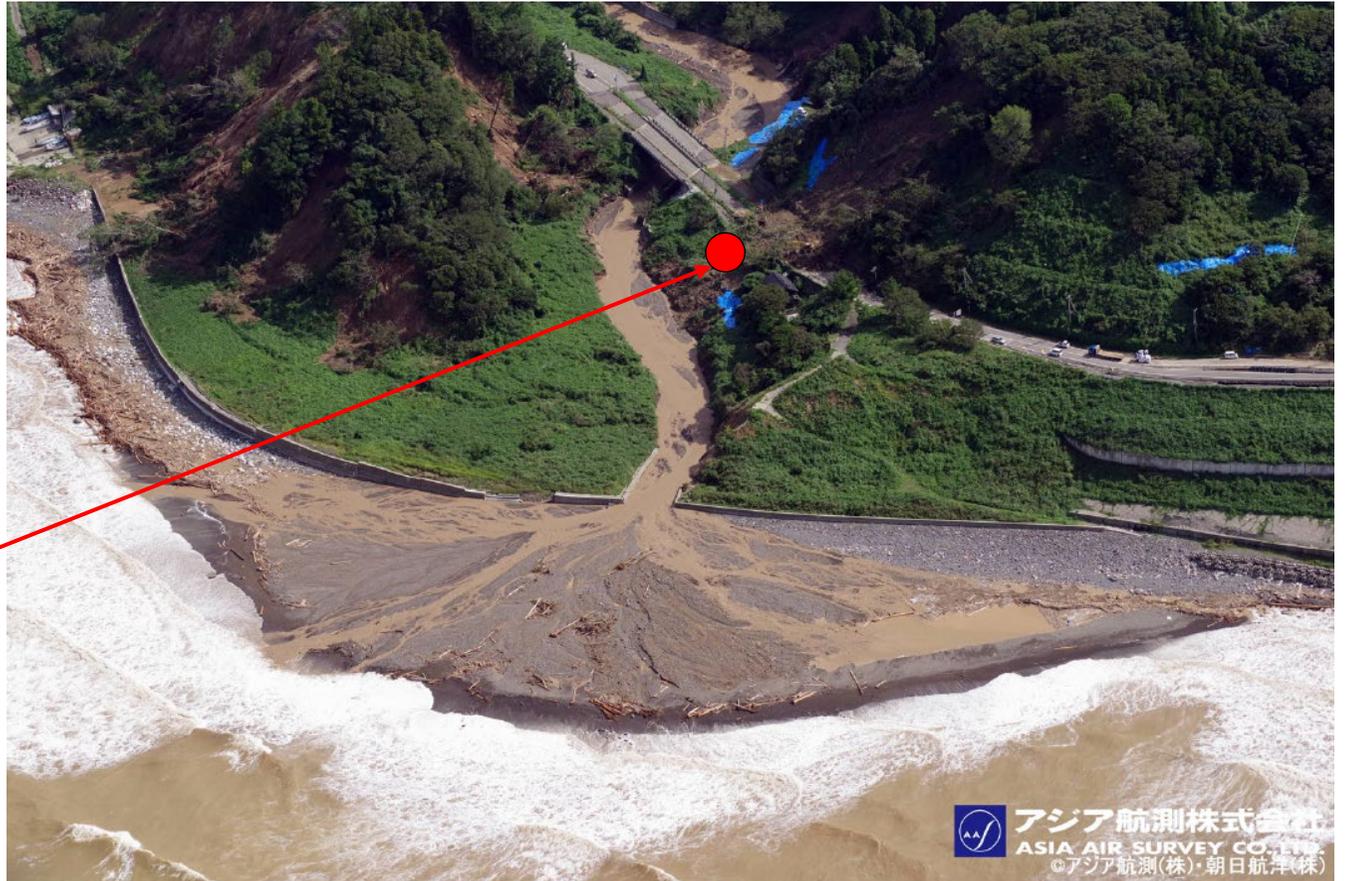
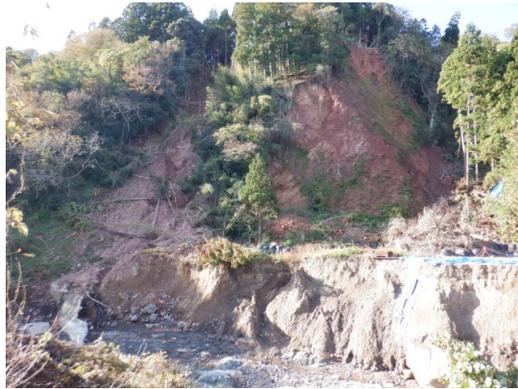
- 2024年9月21～23日に発生した能登豪雨で、海岸へ大量の土砂と流木が流れる災害が発生した。
- 輪島市輪島港(塚田川河口の海浜)と**深見川河口**には、大量の土砂が流れ流木が漂着した。

土砂が河川に流入

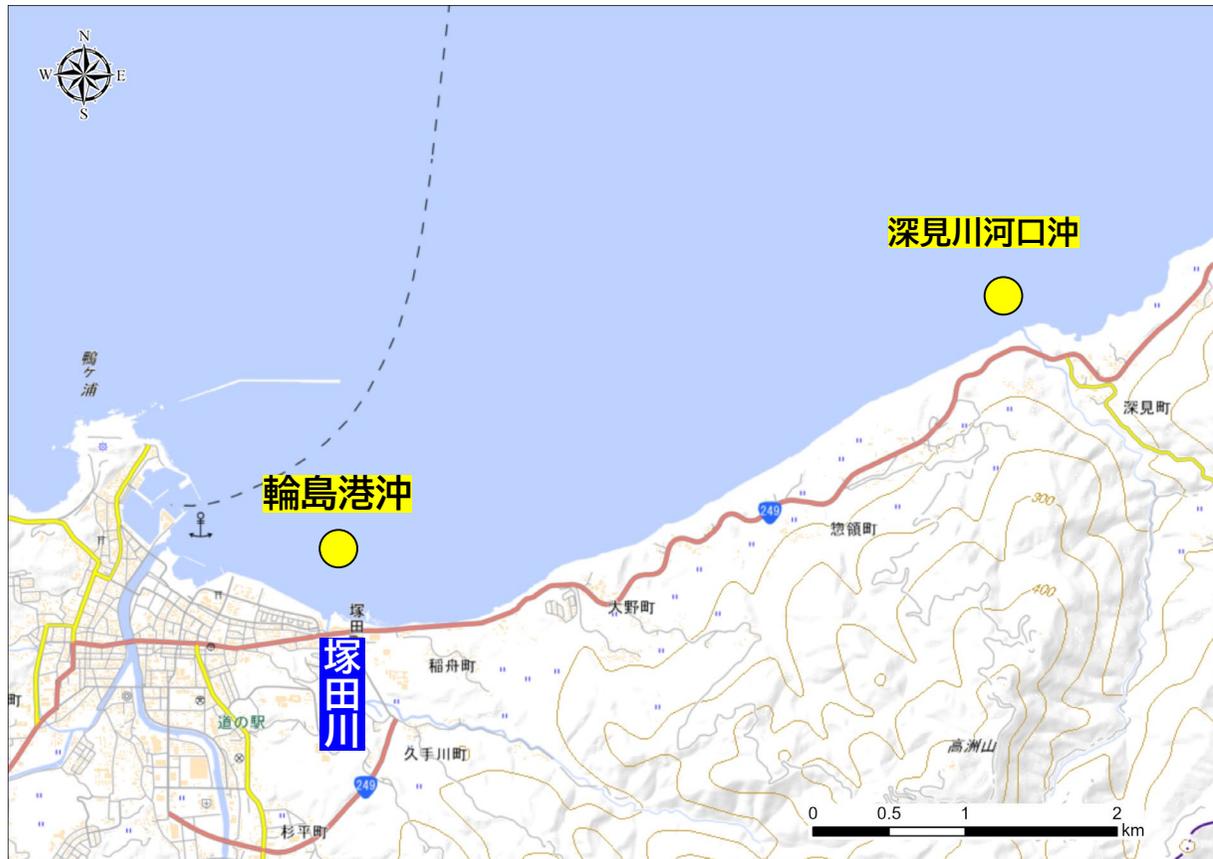
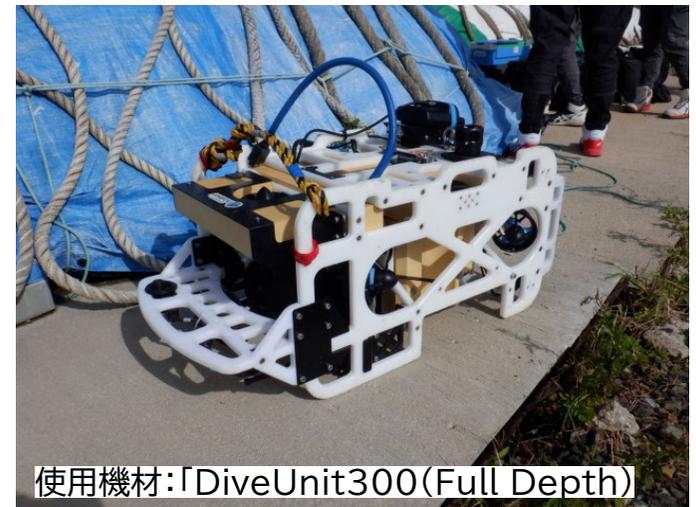
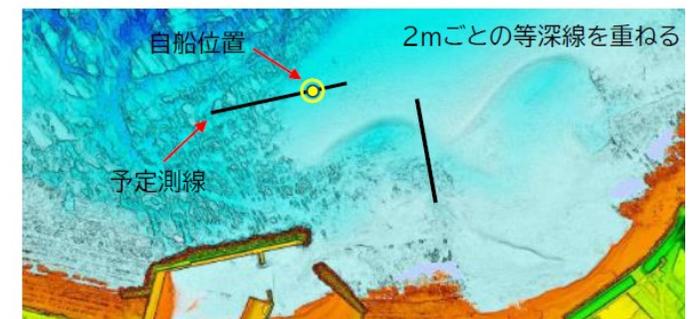
使用機材:「DiveUnit300(Full Depth)」

- 河川から海域へ大量の土砂や流木が流入した事象を映像等で確認するためにROV調査を実施。
- 2024年10月24～26日に、輪島港沖と深見川河口沖の2地点とした。
- 船舶誘導には、能登地震後にALB計測で取得した海底地形を用いた。

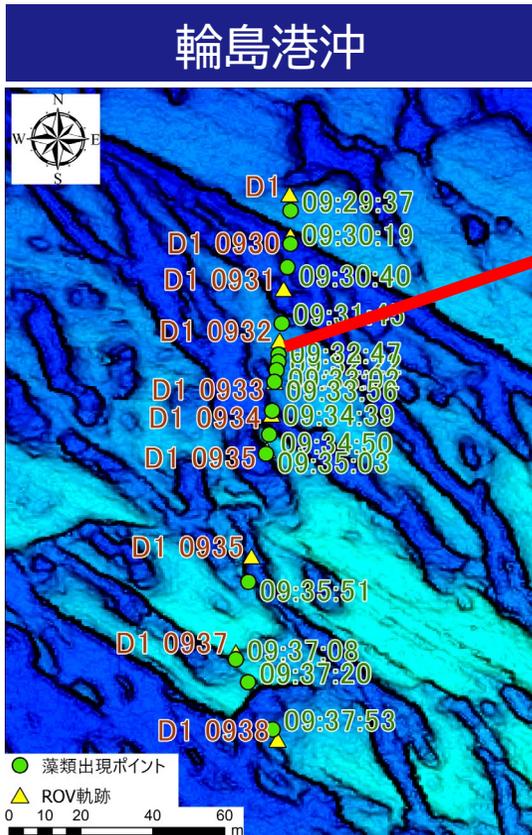
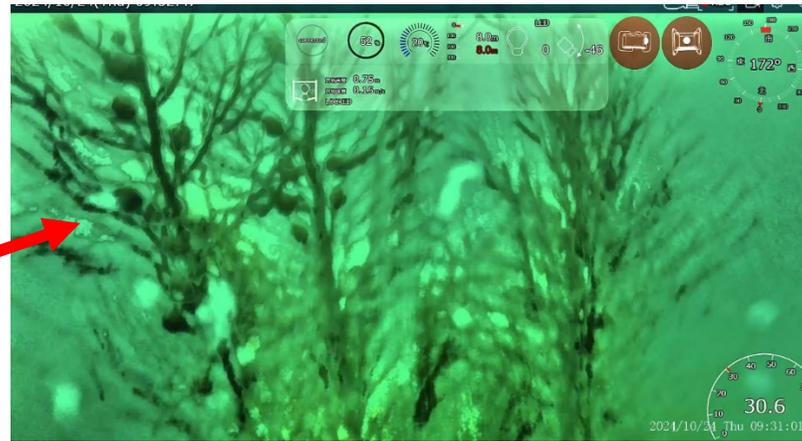
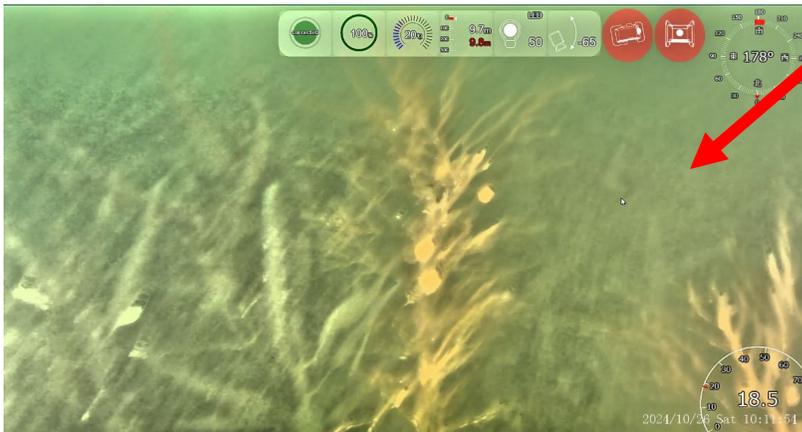
ROV軌跡と藻類出現ポイント
(輪島港沖)

底質は砂泥混じりの岩礁、当地区の藻場は石川県の藻場ビジョン6)によると「ガラモ場」となっている。

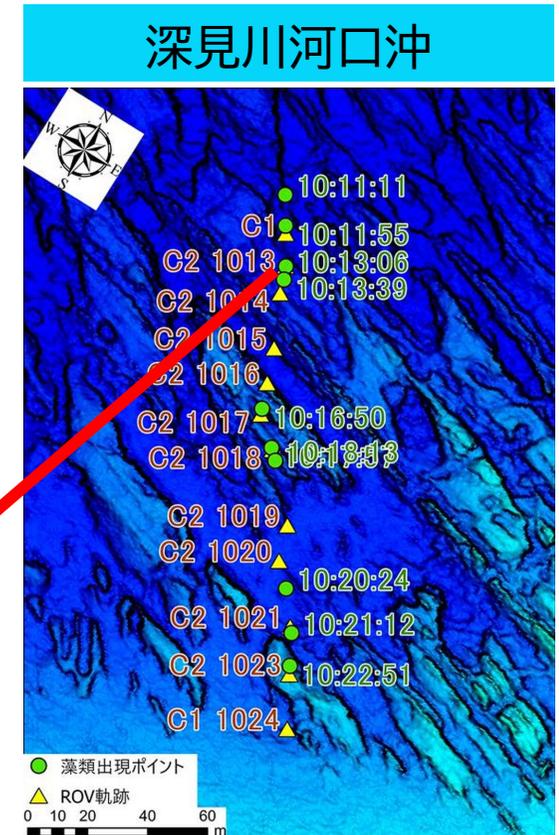
ROV軌跡と藻類出現ポイント
(深見川河口沖)

ROV映像に写った藻場はホンダワラ類と考えられた

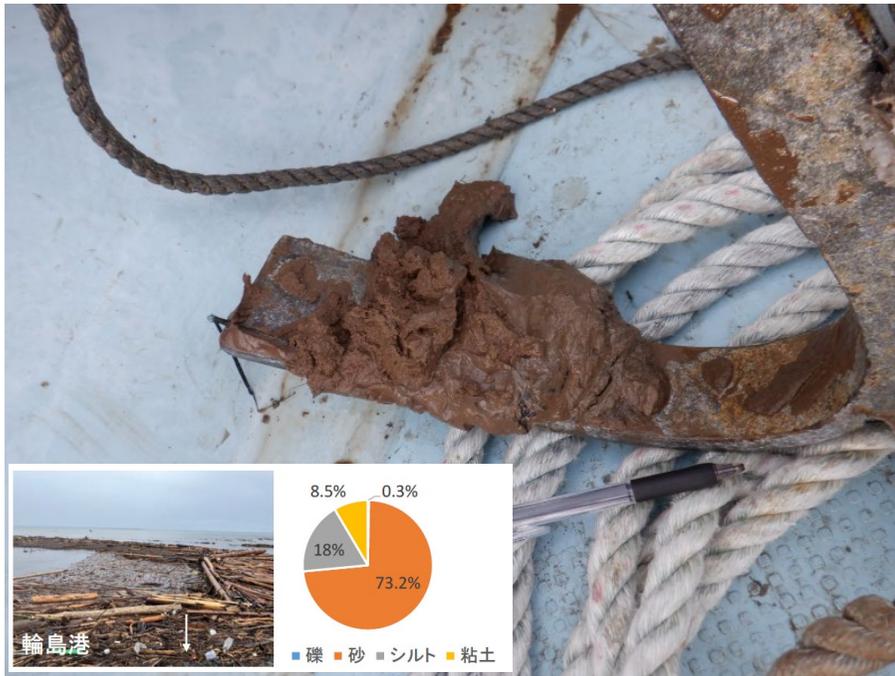
アンカーに付着した海底の泥

映像では陸から流出した土砂が厚く海底に堆積していることが確認された一方、岩礁には海藻が生育しており、魚類も見られた。

9月の豪雨後は、海底が広く泥に覆われ、一部の海底では陸から流出した土砂が厚く海底に堆積したことが確認された一方、ホンダワラ類等の海藻が生きていることも確認された。
